Technische Information

## OEnoviaFioul Confort OSCR 45 - OSCR 60 - OSCR 90 – OSCR 120

### Diagnosehilfe - Evolutionen

N° ITOE0232-de

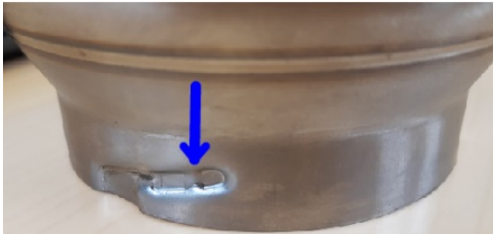
- Startschwierigkeiten, Zünd- oder Flammendetektions-Fehler :  <b>E07.14</b> (Brenner 1) <b>E07.29</b> (Brenner 2)  - Flammen-Verlust : <b>H01.03</b> <b>E07.20</b> (Brenner 1) <b>E07.35</b> (Brenner 2)	Das Flammrohr kann sich lösen und eine parasitäre Rezirkulation erzeugen.	<b>Flammrohr mit Verriegelungs-Nocken.</b>

<b>Ersatzteile :</b> 7661453 Flammrohr	<b>Nur OSCR 60 /120</b>  <b>04.03.2020</b>  Ab Brenner-Seriennummer beginnend mit : <b>040320...</b>

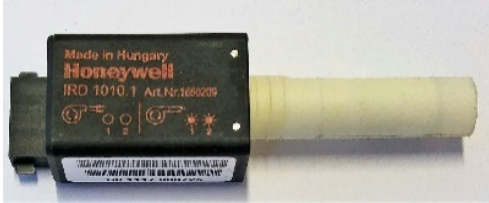
- Schwierige Flammendetektion - Zündfehler: <b>E07.14</b> (Brenner 1) <b>E07.29</b> (Brenner 2) - Flammen-Verlust: <b>H01.03</b> <b>E07.20</b> (Brenner 1) <b>E07.35</b> (Brenner 2)	Unter bestimmten Bedingungen liefert die Flammen-Überwachungszelle KLC 2002 kein zuverlässiges Signal (Z.B. Zweiphasennetze, potentialfreier Nulleiter, usw.).	<b>Neue Flammenüberwachungszelle IRD 1010.1.</b>

<b>Ersatzteile :</b> 7611747 Flammenüberwachungszelle IRD 1010.1 (rot)	<b>Alle</b> <b>17.09.2019</b> Ab Brenner-Seriennummer beginnend mit : <b>170919...</b>

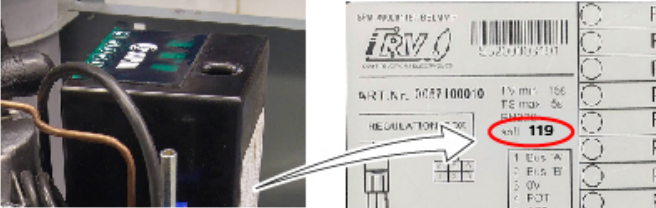
- Wiederholte Fehlzündungen: <b>E07.14</b> (Brenner 1) <b>E07.29</b> (Brenner 2)	Das <b>Steuergerät RV</b> mit Software <b>117</b> kann, gestört durch die Kommunikation mit dem Steuersystem während der Sicherheitszeit, einen "Flammen-Fehler" melden, obwohl die Flamme anwesend ist.	Die neue Software-Version <b>119</b> des RV Steuergeräts behebt dieses Problem. Um die Software-Verison zu überprüfen, siehe Etikett :

<b>Ersatzteile :</b> <b>7661730</b> Steuergerät BB-LMV-P	<b>Vor allem OSCR 60 /120</b> (Änderung wird für alle Modelle eingeführt). <b>18.03.2020</b> Ab Brenner-Seriennummer beginnend mit: <b>180320...</b>

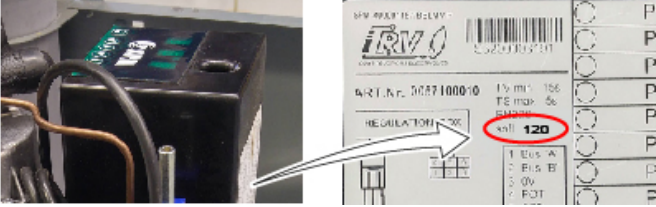
- Brenner-Motor Fehler : <b>E07.16</b> (Brenner 1) <b>E07.31</b> (Brenner 2)	Die 2 Komponenten (Steuergerät und Motor-Steuergerät) beinhalten eine Motor-Überwachungs-Funktion, die bei einer Schwankung der Netzspannung oder bei Mikroausschaltungen eine Sicherheits-Abschaltung ausgelöst kann.	Das Steuergerät RV mit soft <b>120</b> integriert eine neue Logik mit erweitertem Toleranzbereich, um die Anzahl der Auslösungen zu reduzieren. Um die Software-Version zu überprüfen, siehe Etikett :

<b>Ersatzteile :</b> <b>7661730</b> Steuergerät BB-LMV-P	<b>Alle</b> Vorgesehenes Einführungsdatum im Werk : <b>30.09.2020</b>
		Neue Version des Motor-Steuergeräts: - Software-Version ( <b>Rev AG</b> ) : die minimale Ausschaltleistung des Motorsteuergeräts wurde gesenkt. - Hardware-Evolution (ab Seriennummer beginnend mit <b>E4</b> ...) : Widerstand geändert, um die obere Ausschaltgrenze zu erhöhen, Zur Überprüfung der Software-Version : siehe Etikett:

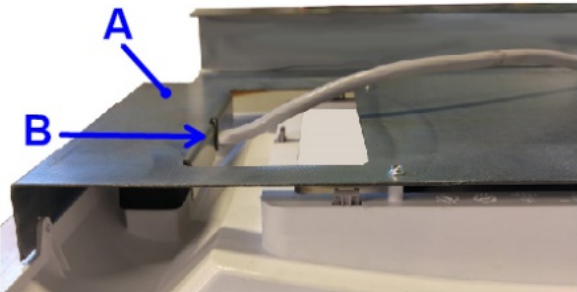
Symptome / Fehler-Codes (Die in der Anleitung angegebene Fehlercodes ebenfalls beachten)	Andere mögliche Ursachen (zusätzlich zu den Ursachen die in der Anleitung angegebenen sind)	Evolutionen / Beschreibung	Betroffene Geräte / Einführung im Werk
<p>- Das Display oder der Heizkessel <b>schalten sich ohne Grund aus.</b></p>	<p>Falscher Kontakt oder Zwischenraum am <b>Ein/Aus-Schalter.</b></p>	<p>Evolution des <b>Leiterplattenschutzes A</b> : neue Halterung (<b>B</b>) des Ein/Aus-Schalter-Steckers.</p>

<p><b>Ersatzteile :</b> 7728656 Leiterplattenschutz</p>	<p><b>Alle</b></p> <p><b>08.04.2019</b></p>
<p>- Startschwierigkeiten, Zünd- oder Flammendetections-Fehler :</p> <p><b>E07.14</b> (Brenner 1) <b>E07.29</b> (Brenner 2)</p> <p>- Flammenverlust:</p> <p><b>H01.03</b> <b>E07.20</b> (Brenner 1) <b>E07.35</b> (Brenner 2)</p>	<p>Heizölanschluss am Eingang des Entlüftungs-Ölfilters nicht vorschriftsmäßig (die Verwendung von Teflon oder konischen Anschlüssen ist verboten).</p> <p>Luftreinlass an der Ölversorgungs-Leitung.</p>	<p>Um es dem Installateur, den Entlüftungs-Ölfilter Anschluss nach den Regeln der Technik an den Öltank zu erleichtern, wird im MT11-Kolli (Entlüftungs-Ölfilter) ein <b>Anschlusskit</b> mitgeliefert.. Dieses Kit besteht aus einem Adapter mit O-Ring-Dichtung auf der Filterseite und einer Olive auf der der Ölzufuhrleitung, für 3 verschiedene Kupferrohr-Durchmesser (6/4 mm, 8/6 mm und 10/8 mm).</p> <p><b>Ersatzteile :</b> Dieser Anschlusskit ist im Ersatzteillager erhältlich: 7753997 Anschlusskit für Flocotop</p>

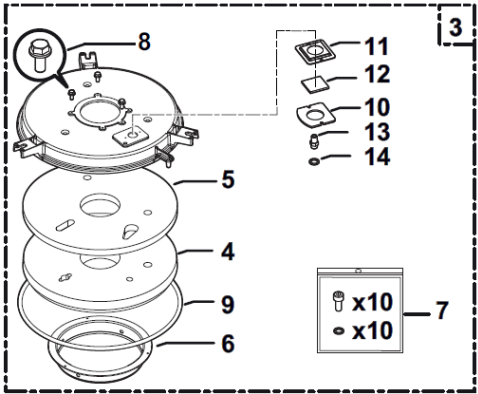
<p>- Startschwierigkeiten, Zünd- oder Flammendetections-Fehler :</p> <p><b>E07.14</b> (Brenner 1) <b>E07.29</b> (Brenner 2)</p> <p>- Flammen-Verlust:</p> <p><b>H01.03</b> <b>E07.20</b> (Brenner 1) <b>E07.35</b> (Brenner 2)</p> <p>- Rattern (Pulsationen) bei der Verbrennung.</p>	<p>Vorzeitiger Verschleiß der Feuerraumtür-Isolierung, die zusammenfällt und nach und nach den 2. Rauchdurchgang im oberen Teil des Wärmetauschers blockiert kann.</p>	<p>Verbesserung der Befestigung und des Materials der <b>Feuerraumtür-Isolierung</b></p> <p>Verbesserung der <b>Befestigung</b> und des Materials der Feuerraumtür-Isolierung</p> <p>Eine neue Isolierung (Ref. 5) und eine neue Feuerraumtür-Satz (Ref. 3) mit verbesserten Isolierung und Verschluss werden werkseitig montiert..</p>

<p><b>Ersatzteile :</b> Referenz <b>3</b> : 7731695 Satz Feuerraumtür und Brennerhalterung Referenz <b>5</b> : 7731697 Brennerhalterung-Isolierung</p>	<p><b>Vor allem OSCR 60 / 120</b></p> <p><b>15.06.2020</b></p> <p>(Isolierung seit : <b>17.06.2019</b>)</p> <p>Änderung wird nach und nach für alle Modelle eingeführt.</p>

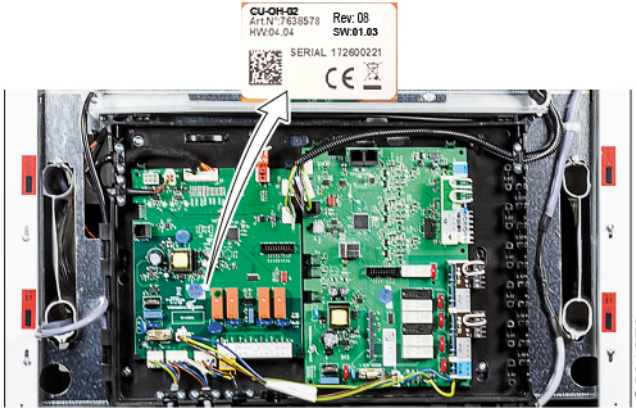
- Brenner-Kurzyklen, nicht optimierte Modulation	Parameter P/I der CU-OH-02 Leiterplatte nicht optimiert..	Evolution und Optimierung der CU-OH-02 Leiterplatte, neue Software-Version 1.03 : Modulationsparameter für den Heizmodus optimiert, um die Laufzyklen zu verlängern und die Anzahl der Starts zu reduzieren.

Alle 09.09.2019

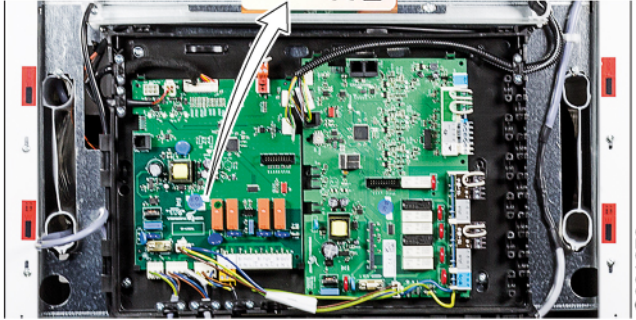
- Nach einem EIN/AUS Aktivitäten nicht mehr gespeichert, - Keine Übertragung der Brennerfehler EA bis EN.	Vorherige Version der CU-OH-02 Leiterplatte.

<p><b>Ersatzteile :</b> 7677421 CU-OH-02 Leiterplatte</p>	Alle 09.09.2019

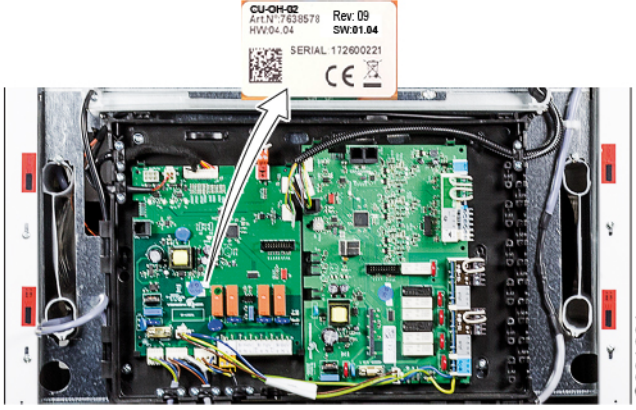
- Der Heizkessel bleibt auf Standby trotz der Vorhandenen Wärmeanforderung.	Wenn eine Heizanforderung während eines Flammenverlusts und des anschließenden Neustarts des Brenners verschwindet, reagiert die Steuerung nicht mehr auf eine neue Heizanforderung. Lösung: Schalten Sie den Strom EIN/AUS.	Software-Version 1.04 der CU-OH-02 Leiterplatte behebt dieses Problem.

<p><b>Ersatzteile :</b> 7677421 CU-OH-02 Leiterplatte</p>	Alle 31.08.2020

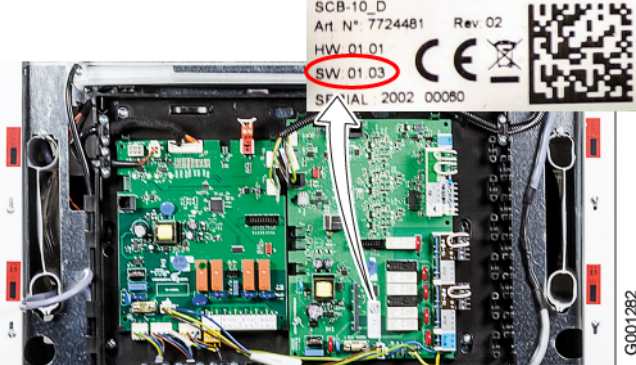
- Die Fehlerliste enthält viele OTH ASK ERROR Fehlervorkommnisse H02.53, H02.54...	Leiterplatte-Version SCB-10C oder ältere Version.	Neue Software-Version 1.03 der SCB-10D Leiterplatte.

<p><b>Ersatzteile :</b> 7724481 Leiterplatte SCB-10D Software-Version 1.03.</p>	Alle 01.04.2019
