## OEnoviaFioul Confort OSCR 45 - OSCR 60 - OSCR 90 – OSCR 120

### Aide au diagnostic - Évolutions

N° ITOE0232-fr

31/08/2020

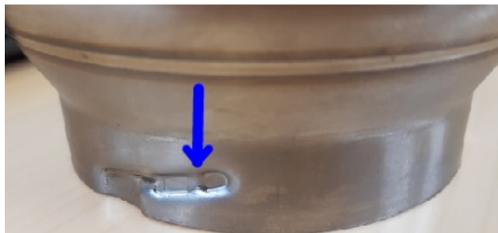
- Difficultés de démarrage : défaut d'allumage ou de détection de flamme : <b>E07.14</b> (brûleur 1) <b>E07.29</b> (brûleur 2)  - Perte de flamme : <b>H01.03</b> <b>E07.20</b> (brûleur 1) <b>E07.35</b> (brûleur 2)	Le tube de flamme peut se desserrer et créer une recirculation parasite	<b>Tube de flamme avec bossage de verrouillage</b>

<b>Pièces de rechange :</b> 7661453 Tube de flamme	<b>Uniquement OSCR 60 /120</b> <b>04.03.2020</b> à partir du n° de série brûleur commençant par : <b>040320...</b>

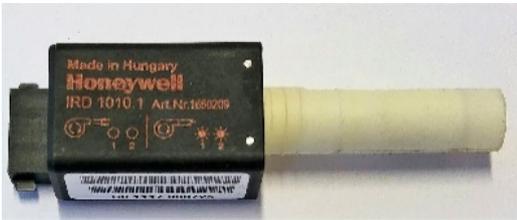
Symptômes / codes erreur (Se référer également à la liste des codes erreurs en notice)	Autres causes possibles (en complément des causes indiquées en notice)	Évolutions / Description	Appareils concernés / Dates d'application
<p>- Difficultés de détection de flamme</p> <p>- Défaut d'allumage : <b>E07.14</b> (brûleur 1) <b>E07.29</b> (brûleur 2)</p> <p>- Perte de flamme : <b>H01.03</b> <b>E07.20</b> (brûleur 1) <b>E07.35</b> (brûleur 2)</p>	<p>Dans certaines conditions La cellule de détection de flamme KLC 2002 ne délivre pas un signal fiable (réseaux biphasiques, Neutre flottant,...).</p>	<p><b>Nouvelle cellule IRD 1010.1 axiale rouge.</b></p>

<p><b>Pièces de rechange :</b> 7611747 Cellule IRD 1010.1 (rouge)</p>	<p><b>Tous</b></p> <p><b>17.09.2019</b></p> <p>à partir du n° de série brûleur commençant par : <b>170919...</b></p>
<p>- Défauts d'allumage intempestifs :</p> <p><b>E07.14</b> (brûleur 1) <b>E07.29</b> (brûleur 2)</p>	<p>Le coffret de sécurité RV avec soft 119 pouvait se mettre en « Défaut absence de flamme » car perturbé par la communication avec la régulation pendant le temps de sécurité et cela malgré la détection de la flamme par la cellule.</p>	<p>La nouvelle version soft <b>119</b> coffret de sécurité RV solutionne ce problème. Pour vérifier le soft installé voir étiquette sur boîtier :</p>

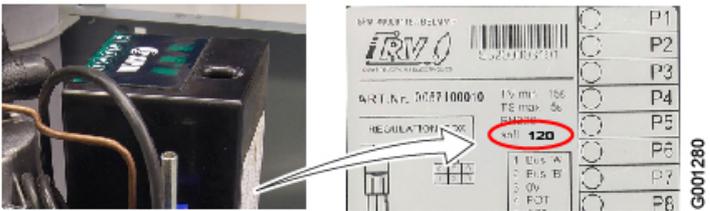
<p>- Erreur moteur brûleur :</p> <p><b>E07.16</b> (brûleur 1) <b>E07.31</b> (brûleur 2)</p>	<p>Les 2 composants (coffret de sécurité et coffret moteur modulant) intègrent une fonction de surveillance moteur qui peut se déclencher en cas de fluctuation de la tension secteur, ou en cas de microcoupures. Ceci déclenche la mise en sécurité.</p>	<p>Le coffret RV avec soft <b>120</b> intègre une nouvelle logique qui augmente les plages de tolérance afin de réduire les occurrences de déclenchement. Pour vérifier le soft installé : voir l'étiquette située sur le boîtier</p>

<p><b>Pièces de rechange :</b> <b>7661730</b> Coffret de sécurité BB-LMV-P</p>	<p><b>Tous</b></p> <p>Prévisionnel <b>30.09.2020</b></p>
		<p>Nouvelle version du boîtier moteur :</p> <ul style="list-style-type: none"> <li>- Évolution du soft (<b>Rev AG</b>) la puissance mini de coupure du boîtier est abaissée.</li> <li>- Évolution du hardware (à partir du n° de série commençant par <b>E4</b>...) : modification d'une résistance augmentant le seuil haut.</li> </ul> <p>Pour vérifier le soft installé : voir l'étiquette du boîtier moteur :</p>

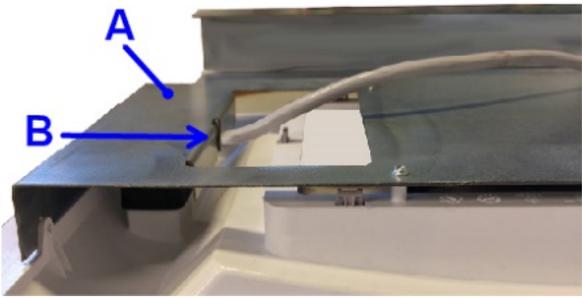
Symptômes / codes erreur (Se référer également à la liste des codes erreurs en notice)	Autres causes possibles (en complément des causes indiquées en notice)	Évolutions / Description	Appareils concernés / Dates d'application
<p>- L'afficheur ou la chaudière <b>s'éteignent sans raison</b></p>	<p>Faux contact ou jeu au niveau de l'interrupteur marche/arrêt</p>	<p>Évolution de la protection carte <b>A</b> : avec maintien (<b>B</b>) du connecteur de l'interrupteur</p>

<p><b>Pièces de rechange :</b> 7728656 Protection carte</p>	<p>Tous <b>08.04.2019</b></p>
<p>- Difficultés de démarrage : défaut d'allumage ou de détection de flamme :</p> <p><b>E07.14</b> (brûleur 1) <b>E07.29</b> (brûleur 2)</p> <p>- Perte de flamme :</p> <p><b>H01.03</b> <b>E07.20</b> (brûleur 1) <b>E07.35</b> (brûleur 2)</p>	<p>Raccordement fioul à l'entrée du filtre désaérateur non conforme (l'utilisation de téflon ou les raccords coniques sont interdits) Entrées d'air sur tuyauterie d'alimentation fioul.</p>	<p>Afin de permettre à l'installateur un raccordement du filtre fioul désaérateur à la cuve dans les règles de l'art, un Kit de raccordement est livré dans le colis MT11 (filtre désaérateur). Ce kit est composé d'un adaptateur à joint torique coté filtre et olive coté tuyauterie d'alimentation fioul pour 3 diamètres de tube cuivre différents (diam ext./int. 6/4 mm, 8/6 mm et 10/8 mm).</p> <p><b>Pièces de rechange :</b> Le sachet accessoire de raccordement est également disponible au CPR : 7753997 Sachet accessoires pour Flocotop</p>

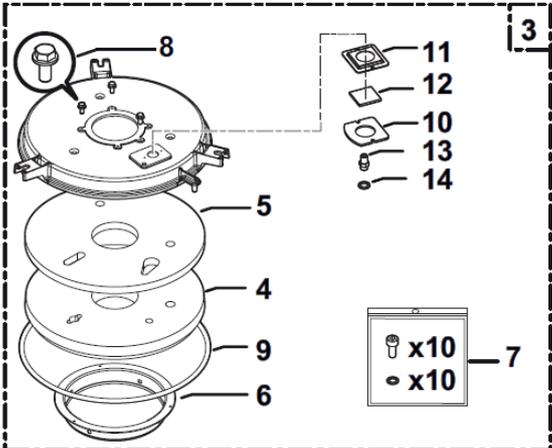
<p>- Difficultés de démarrage : défaut d'allumage ou de détection de flamme :</p> <p><b>E07.14</b> (brûleur 1) <b>E07.29</b> (brûleur 2)</p> <p>- Perte de flamme :</p> <p><b>H01.03</b> <b>E07.20</b> (brûleur 1) <b>E07.35</b> (brûleur 2)</p> <p>- Broutement (pulsations) lors de la combustion.</p>	<p>Usure prématurée de l'isolation de porte foyer qui s'affaisse et peut boucher progressivement le 2<sup>ème</sup> passage de fumées dans la partie supérieure de l'échangeur.</p>	<p>Amélioration de la fixation et de la matière de l'isolation de porte foyer Une nouvelle isolation (repère <b>5</b>) et un nouvel ensemble porte foyer (repère <b>3</b>) avec isolation et fermeture améliorées sont montés d'usine.</p>

<p><b>Pièces de rechange :</b> Repère <b>3</b> : 7731695 Ensemble porte foyer, support brûleur assemblé Repère <b>5</b> : 7731697 Isolation arrière support brûleur</p>	<p>Surtout <b>OSCR 60 /120</b></p> <p><b>15.06.2020</b> (isolation depuis le : <b>17.06.2019</b>)</p> <p>La modification est généralisée progressivement sur toute la gamme.</p>

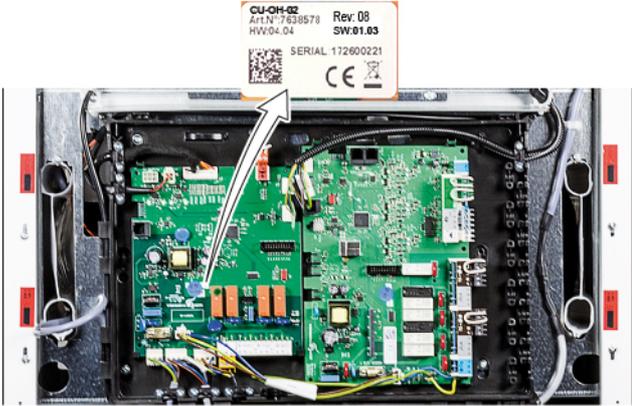
Symptômes / codes erreur (Se référer également à la liste des codes erreurs en notice)	Autres causes possibles (en complément des causes indiquées en notice)	Évolutions / Description	Appareils concernés / Dates d'application
<p>- <b>Court-cycles</b> du brûleur, <b>modulation non optimisée</b></p> <p>- <b>Activités non mémorisées</b> suite à un ON/OFF,</p> <p>- <b>Pas de report des erreurs brûleur EA à EF.</b></p>	<p>Paramètres <b>P/I</b> de la carte <b>CU-OH-02</b> non optimisés.</p> <p>Ancienne version de carte <b>CU-OH-02.</b></p>	<p>Évolution et optimisation de la carte <b>CU-OH-02</b>, nouvelle version soft <b>1.03</b> : paramètres de modulation en mode chauffage optimisés afin de rallonger les cycles de marche et réduire le nombre de démarrages.</p>

<p><b>Pièces de rechange :</b> 7677421 Carte CU-OH-02</p>	<p>Tous</p> <p><b>09.09.2019</b></p>
<p>- La <b>chaudière reste en attente (standby)</b> malgré la présence d'une demande de chauffe.</p>	<p>Si lors d'une perte de flamme suivie d'un redémarrage du brûleur, la demande de chauffe disparaît, la régulation ne réagit plus à une nouvelle demande de chauffe. Solution : Faire un ON/OFF secteur.</p>	<p>La version <b>1.04</b> de la carte <b>CU-OH-02</b> solutionne ce problème.</p>

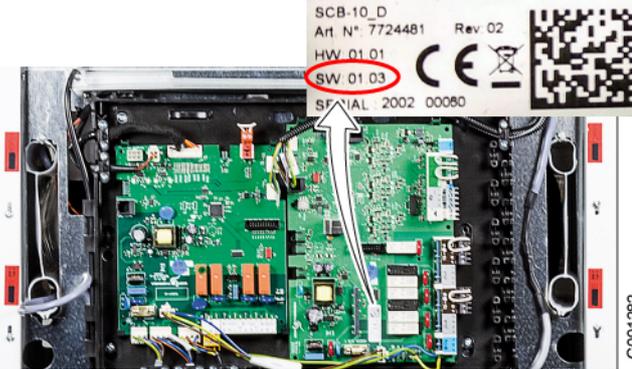
<p>- L'historique de défauts comporte beaucoup d'occurrences de défauts <b>OTH ASK ERROR</b></p> <p><b>H02.53, H02.54...</b></p>	<p>Version de carte <b>SCB-10C</b> ou antérieure</p>	<p>Nouvelle version soft de la carte <b>SCB-10D</b> version soft <b>1.03.</b></p>

<p><b>Pièces de rechange :</b> 7724481 Carte <b>SCB-10D</b> version soft <b>1.03</b></p>	<p>Tous</p> <p><b>01.04.2019</b></p>
