Appareils montés en cascade avec Tableau de commande OEtroCom-3 :

**GSC-150 45-115, OSCR 45-120, GMR 6000,
MHC-MB, MHR-C**

Compatibilité des cartes - Dépannage

N° ITOE0237A-fr

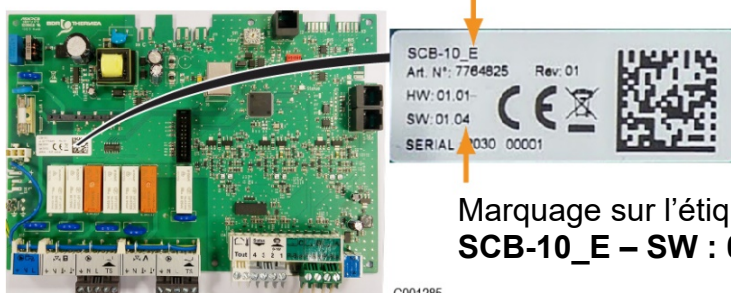
Marquage sur l'étiquette :
SCB-10_E – SW : 01.04

Remplacer toutes les cartes **SCB-10 ancienne version** par la nouvelle version **SCB-10-E**, disponible en pièces de rechange sous la référence : **7764825** Carte électronique SCB-10_E (SW 1.04).
