### FSB... / FSC... Raccordement du tableau de commande OEtroCom 1 (Colis MY409)

P5253 JS F 67580 Mertzwiller

N° ITOE0179

08/09/2015

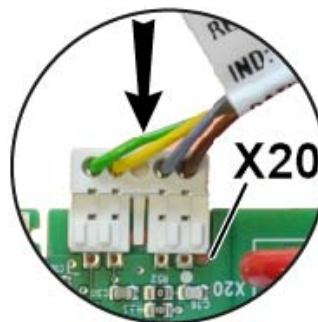
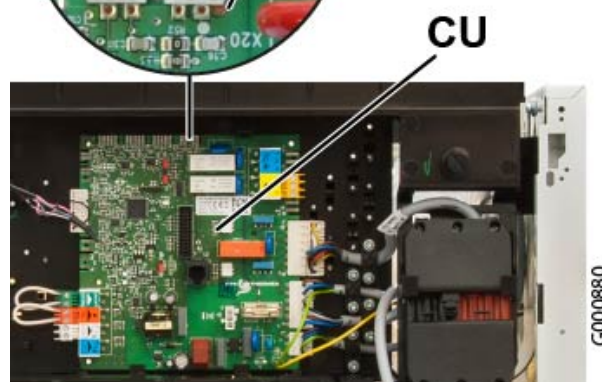
OEtroCom1

#### Raccordement correct :

Raccorder le câble du tableau de commande sur le connecteur **X20** de la carte **CU** :

**⚠ ATTENTION :** Pour éviter toute détérioration de la carte électronique CU (unité centrale), veiller au raccordement correct du câble provenant du tableau de commande OEtrocom 1 :

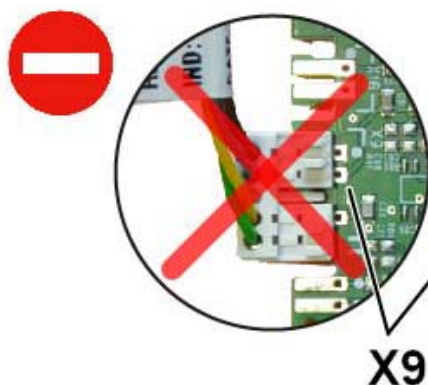
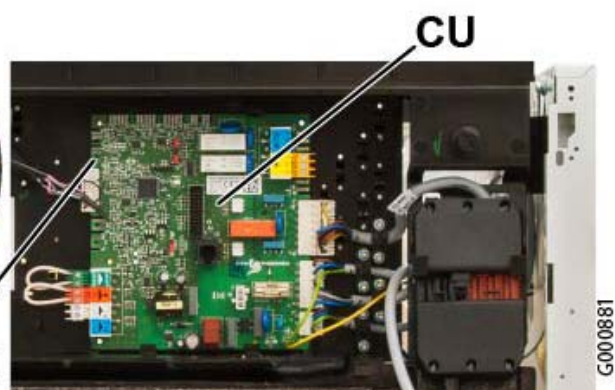
#### Raccordement incorrect :

**⚠** En cas de raccordement du tableau de commande OEtroCom 1 sur le connecteur X9 de la carte CU et en cas de mise sous tension, l'erreur B31 (ERREUR TAS) apparaît : la carte CU a été endommagée et doit être remplacée !
