1. Description de la modification

1. Beschreibung der Änderung

1. Description of the modification

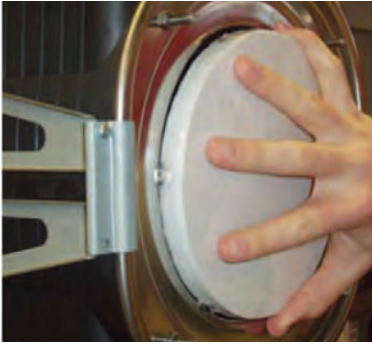
► Positionner l'isolation à l'entrée du foyer,

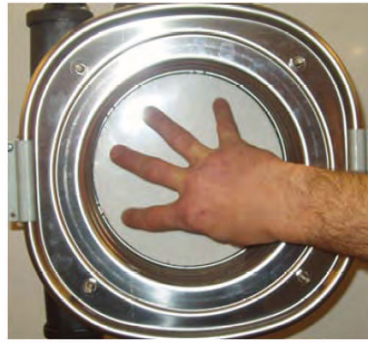
► Appuyer uniformément sur l'isolation, pour la placer en butée au fond du foyer,

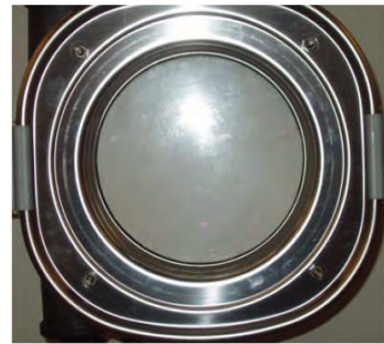
► L'isolation est calée au fond du foyer.

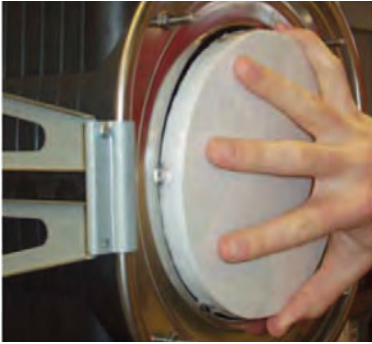
► Isolierung am Eingang des Feuerraums positionieren,

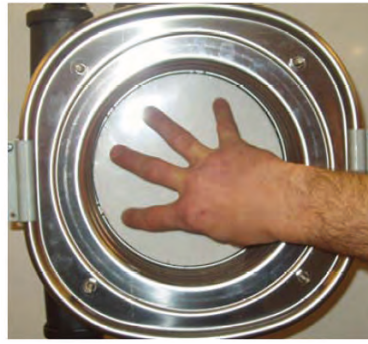
► Gleichmässig auf die Isolierung drücken, um diese bis Anschlag in den Feuerraum zu bringen,

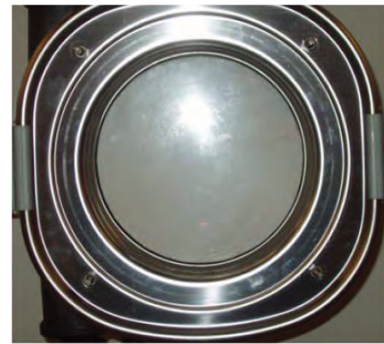
► Die Isolierung ist im Feuerraumboden eingeklemmt.

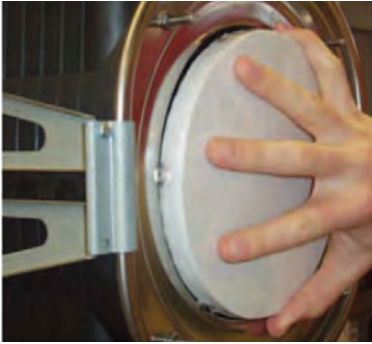
► Position the insulation at the combustion chamber entrance,

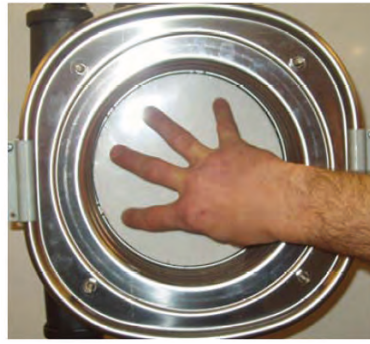
► Press evenly on the insulation, to insert it in the combustion chamber bottom,

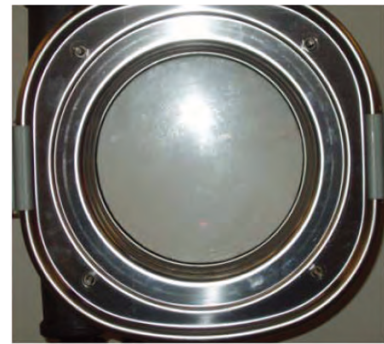
► The insulation is maintained in the combustion chamber bottom.
