Information Technique

Appareils montés en cascade avec Tableau de commande DIEMATIC Evolution :

C140, PFC 45-120, AMC 45-115, HPI-M HPI-S (Export)

Compatibilité des cartes - Dépannage

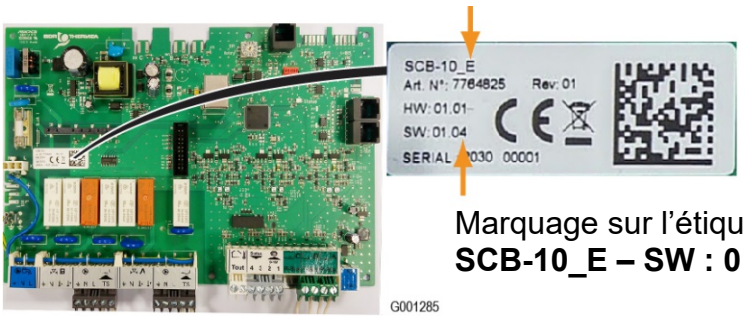
Marquage sur l'étiquette :
SCB-10_E – SW : 01.04

Remplacer toutes les cartes **SCB-10 ancienne version** par la nouvelle version **SCB-10-E**, disponible en pièces de rechange sous la référence :
7764825 Carte électronique SCB-10_E (SW 1.04).
