1. Description

Une **disparition** ou l'**absence d'affichage** (afficheur éteint) peut survenir quelques **jours** ou quelques **semaines** après la mise en service, suite à une défaillance d'une série de **transformateurs** équipant la carte électronique.

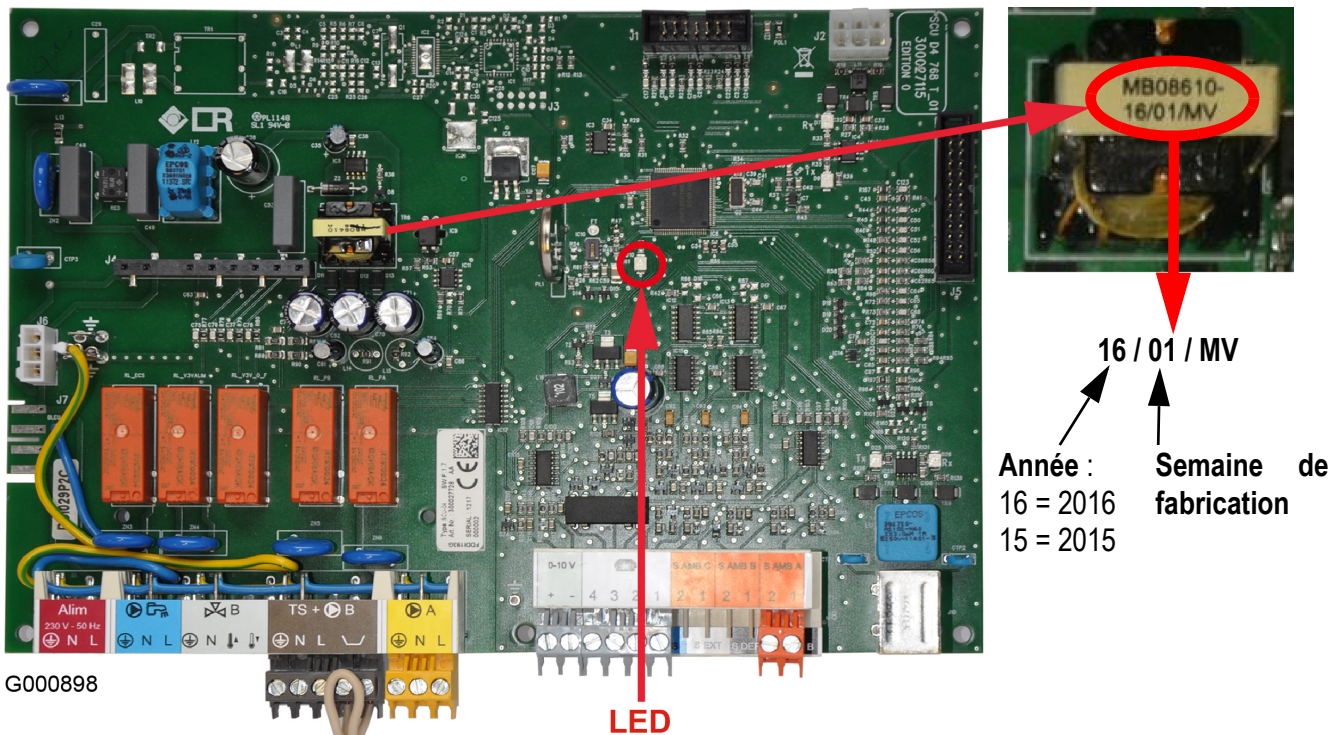
Marquage transformateur :

Marquage du transformateur, entre : 15/47/MV ... et ... 16/45/MV

Exemple : Carte SCU-768-02

(1) **LED** : Dans le cas d'un transformateur défectueux, la **LED** témoin présente sur la carte électronique est éteinte.

LED allumée : la carte électronique est alimentée électriquement

LED éteinte : carte électronique non alimentée ou défectueuse

LED clignotante : présence d'un défaut ou carte défectueuse.

Remplacer la carte électronique dans ce cas (Voir ci-après : Références à commander en pièces de rechange).

Un remplacement préventif n'est pas nécessaire.
