1. Précautions à prendre pour la manipulation

2. Nouveau pot de combustion

3. Nouveau moteur de vis et amélioration de la fixation

4. Nouvelle rampe à granulés

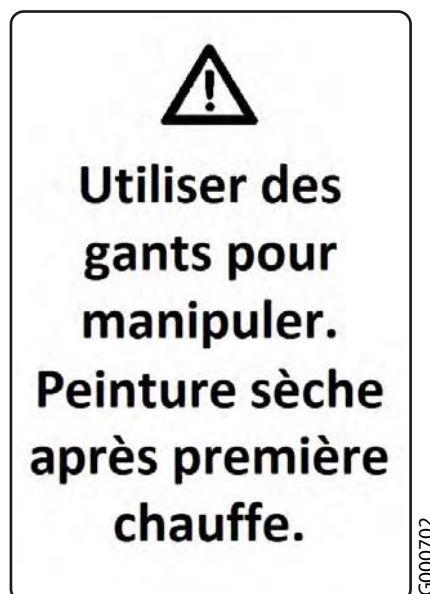
- Manipuler l'appareil avec des gants
- Porter une attention particulière à la façade : la peinture est particulièrement fragile, celle-ci ne durcit complètement qu'à la première mise en service. Le process de peinture sera rectifié à partir de juin 2014.
Eviter le contact entre la façade et des pièces d'habillement métalliques (bouton métallique, boucle de ceinture, montre bracelet...)

L'étiquette suivante est apposée sur l'appareil :

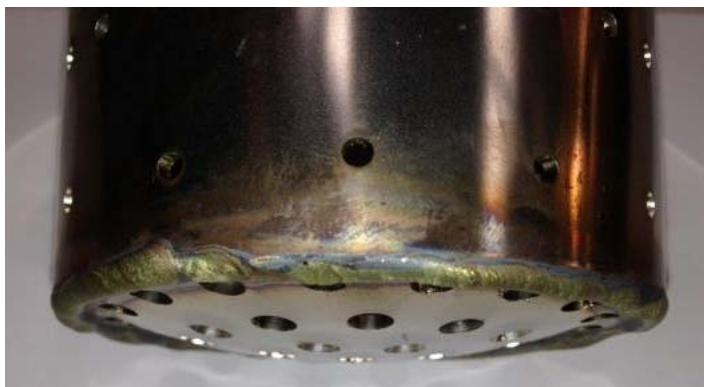
Un nouveau pot de combustion à fond convexe, plus résistant a été introduit en production, depuis mai 2013.
La référence à commander en pièces de rechange est inchangée : **300028849**.

- ▶ Important : En cas de remplacement du pot de combustion, mettre également à jour le paramètre **ConsTempFumMax**. comme décrit ci-après.
- ▶ Mise à jour du paramètre **ConsTempFumMax**.

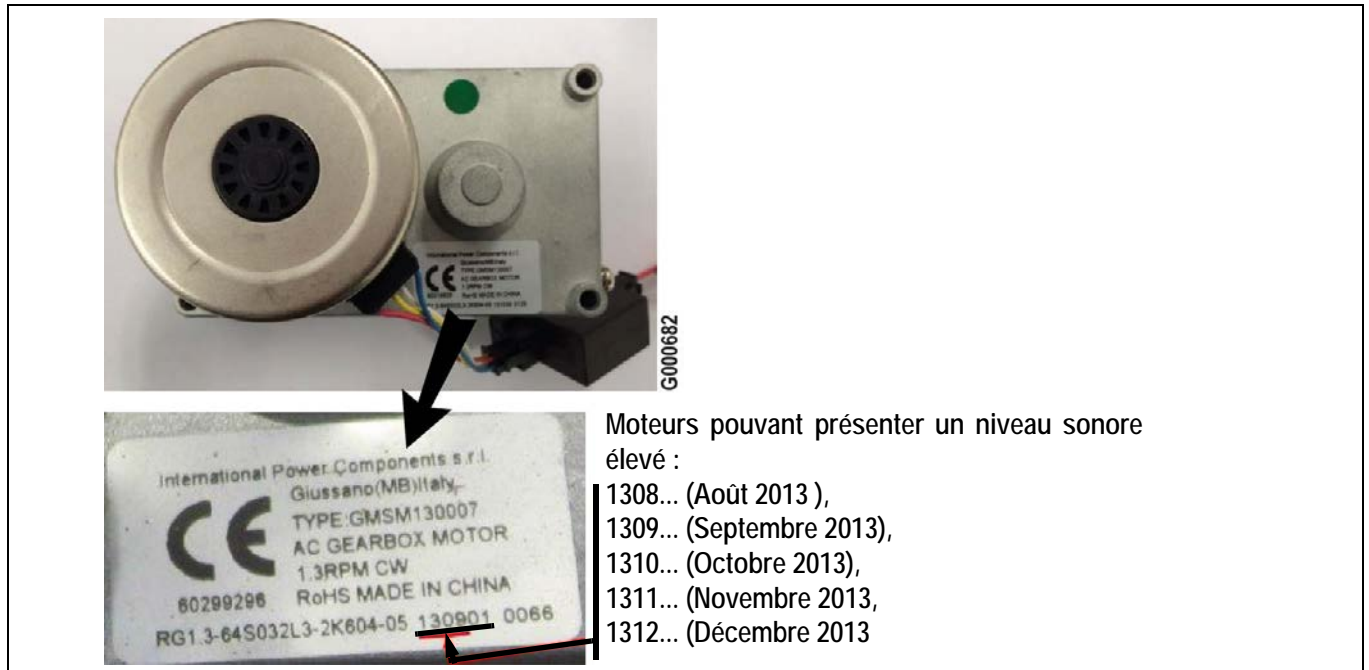
Un nouveau moteur de vis sans fin et une fixation de moteur améliorée sont appliqués en fabrication depuis janvier 2014, assurant un fonctionnement plus silencieux de l'appareil.

En cas de fonctionnement bruyant, remplacer le moteur par la version actuelle. Si le bruit persiste, utiliser le kit de fixation décrit ci-dessous.

Les appareils pouvant être concernés par les moteurs bruyants sont ceux dont le n° de série est compris entre 462013... et 522013... (Voir plaquette signalétique, ci-après).

La référence à commander en pièces de rechange est inchangée : 300028861 (sans kit de fixation).

Pour le remplacement, procéder comme décrit ci -après (Voir ANNEXE).

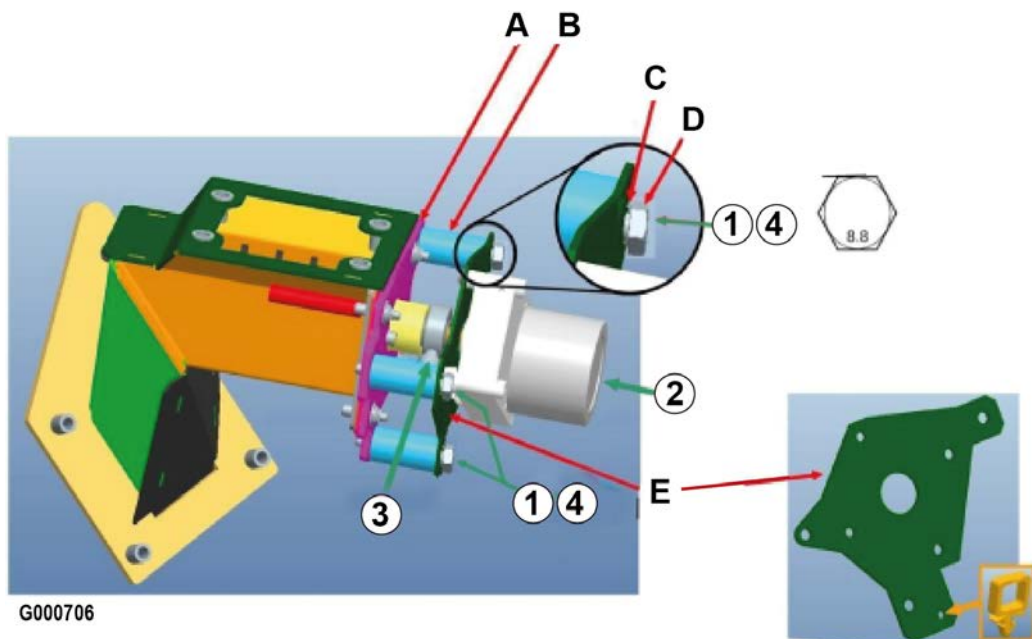
■ Kit de fixation anti-bruit

Si malgré le remplacement du moteur, le bruit persiste (moteur avec ancienne fixation), utiliser le kit de fixation livrable au CPR sous la référence 7620523 (Disponibilité en pièces de rechange, à partir de : Juillet 2014).

1. Fixer les 4 entretoises B + la plaque E + le support A à l'aide des 4 vis D (sans les serrer) + rondelles à dents C.
2. Mettre en place le moteur sur l'axe de la vis en appuyant fortement
3. Serrer la vis de blocage sur le méplat de l'arbre de transmission.
4. Terminer le serrage des 4 vis D.

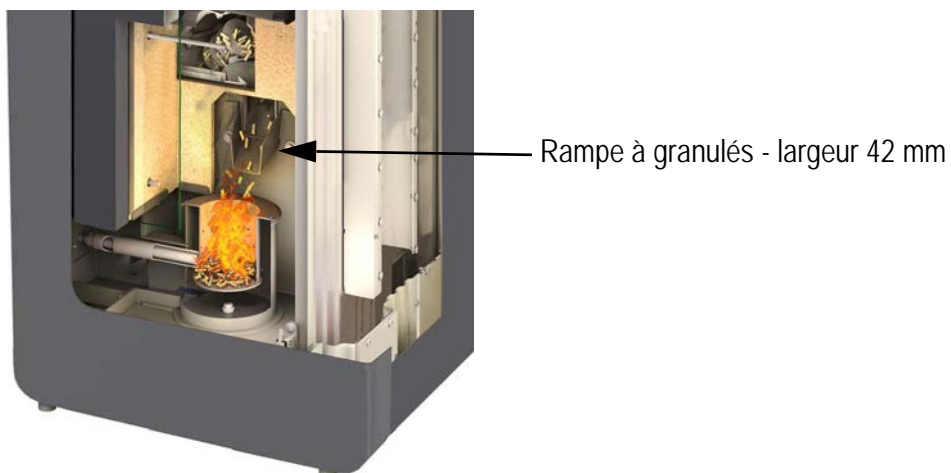
L'ouverture de la rampe à granulés passe de 35 mm à 42 mm pour optimiser le passage des granulés.

Date d'application en production : Mars 2014

La référence à commander en pièces de rechange est inchangée: **300028851**.

La nouvelle rampe largeur 42 est disponible au Centre pièces de Rechange depuis : Avril 2014.

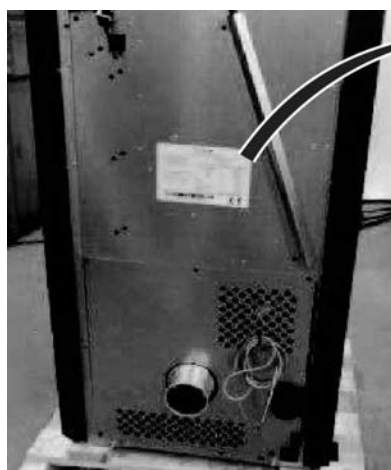
Designation		QUADRALIS BBC PPA 8 BBC	
Modulation de la puissance		1,8 - 8,2 kW	
Puissance nominale (Pn)		8,0 kW	
Combustible autorisé		Granulés bois Ø 6mm type NF, DIN, DINplus, ONorm, ENplus-A1	
N° Centre certificateur: 1625		N° enregistrement RRF 85 12 3109	
		Type référence 461.08	
		CO à Pn	
		CO à Pn mini	
Poussières: 5 mg/Nm3 à 13% O2		0,007%	
		0,01%	
Rendement:		90,30%	
		97,20%	
Distances minimales par rapport à des produits combustibles		côté: 10 cm	
		arrière: 5 cm	
		devant: 80 cm	
		Temp. fumées: 161 °C	
230 V ~ 50 Hz		Chauffage: 30 - 50 W	
		Allumage: 400 W	
Respecter les consignes de la notice Utiliser exclusivement les combustibles recommandés			
G000685			
N° appareil: 100020003 372012000256

Référence appareil

Numéro de série :
37 = Semaine
2012 = Année

i Numéro de série est indiqué sur la plaquette signalétique à l'arrière de l'appareil.

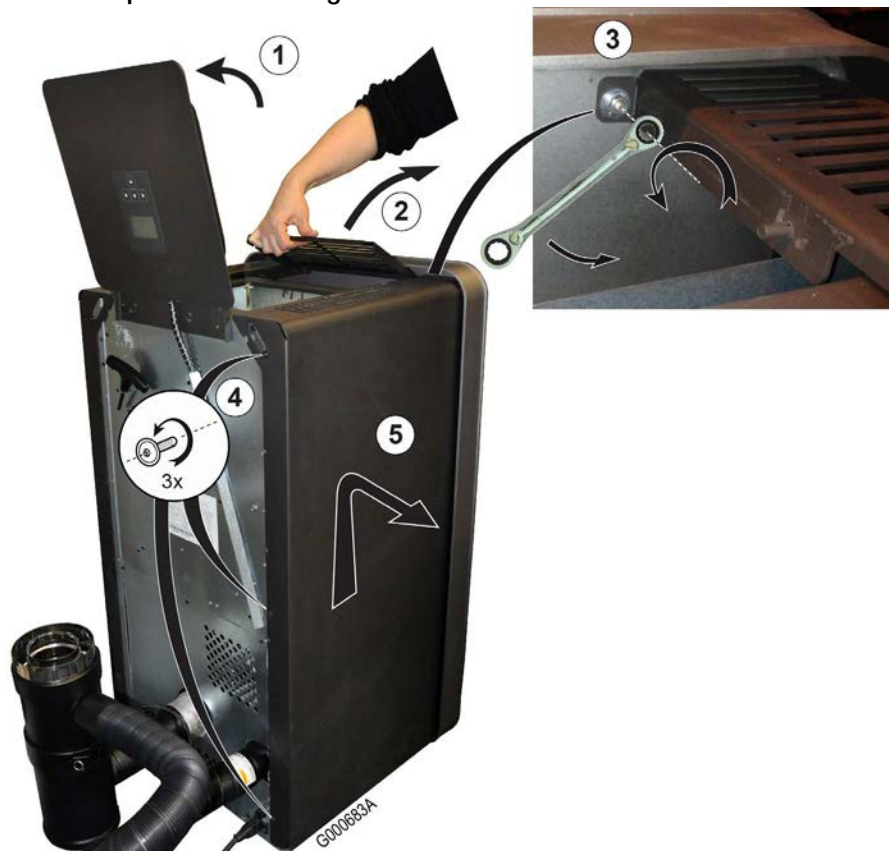
1. Démontez le panneau latéral gauche

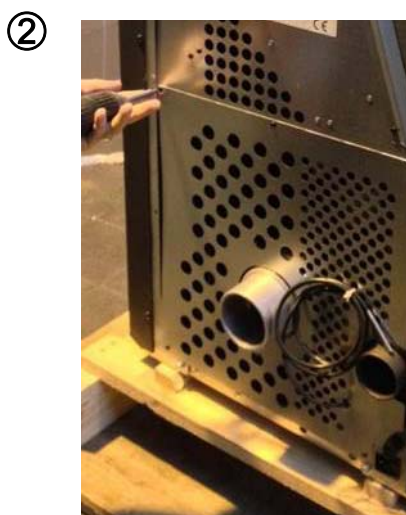
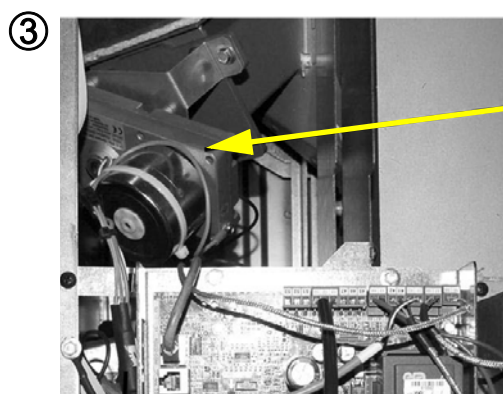
Moteur de vis sans fin

2. Démontez le panneau arrière inférieur

3. Remplacez le moteur de vis sans fin

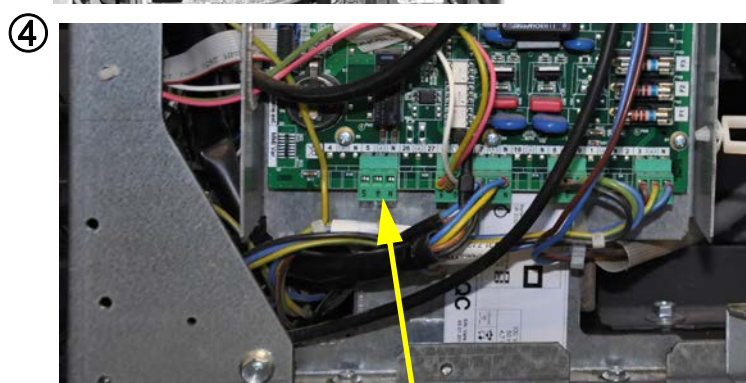
Connecteur pour moteur de vis

4. Raccordez le moteur sur la carte de commande.
